# PLANO DE SOLUÇÕES INTEGRADAS DE ACESSIBILIDADE PARA TODOS

MUNICÍPIO DE SÁTÃO

PLANO DE ACTUAÇÃO NO  
ESPAÇO PÚBLICO

DIAGNÓSTICO

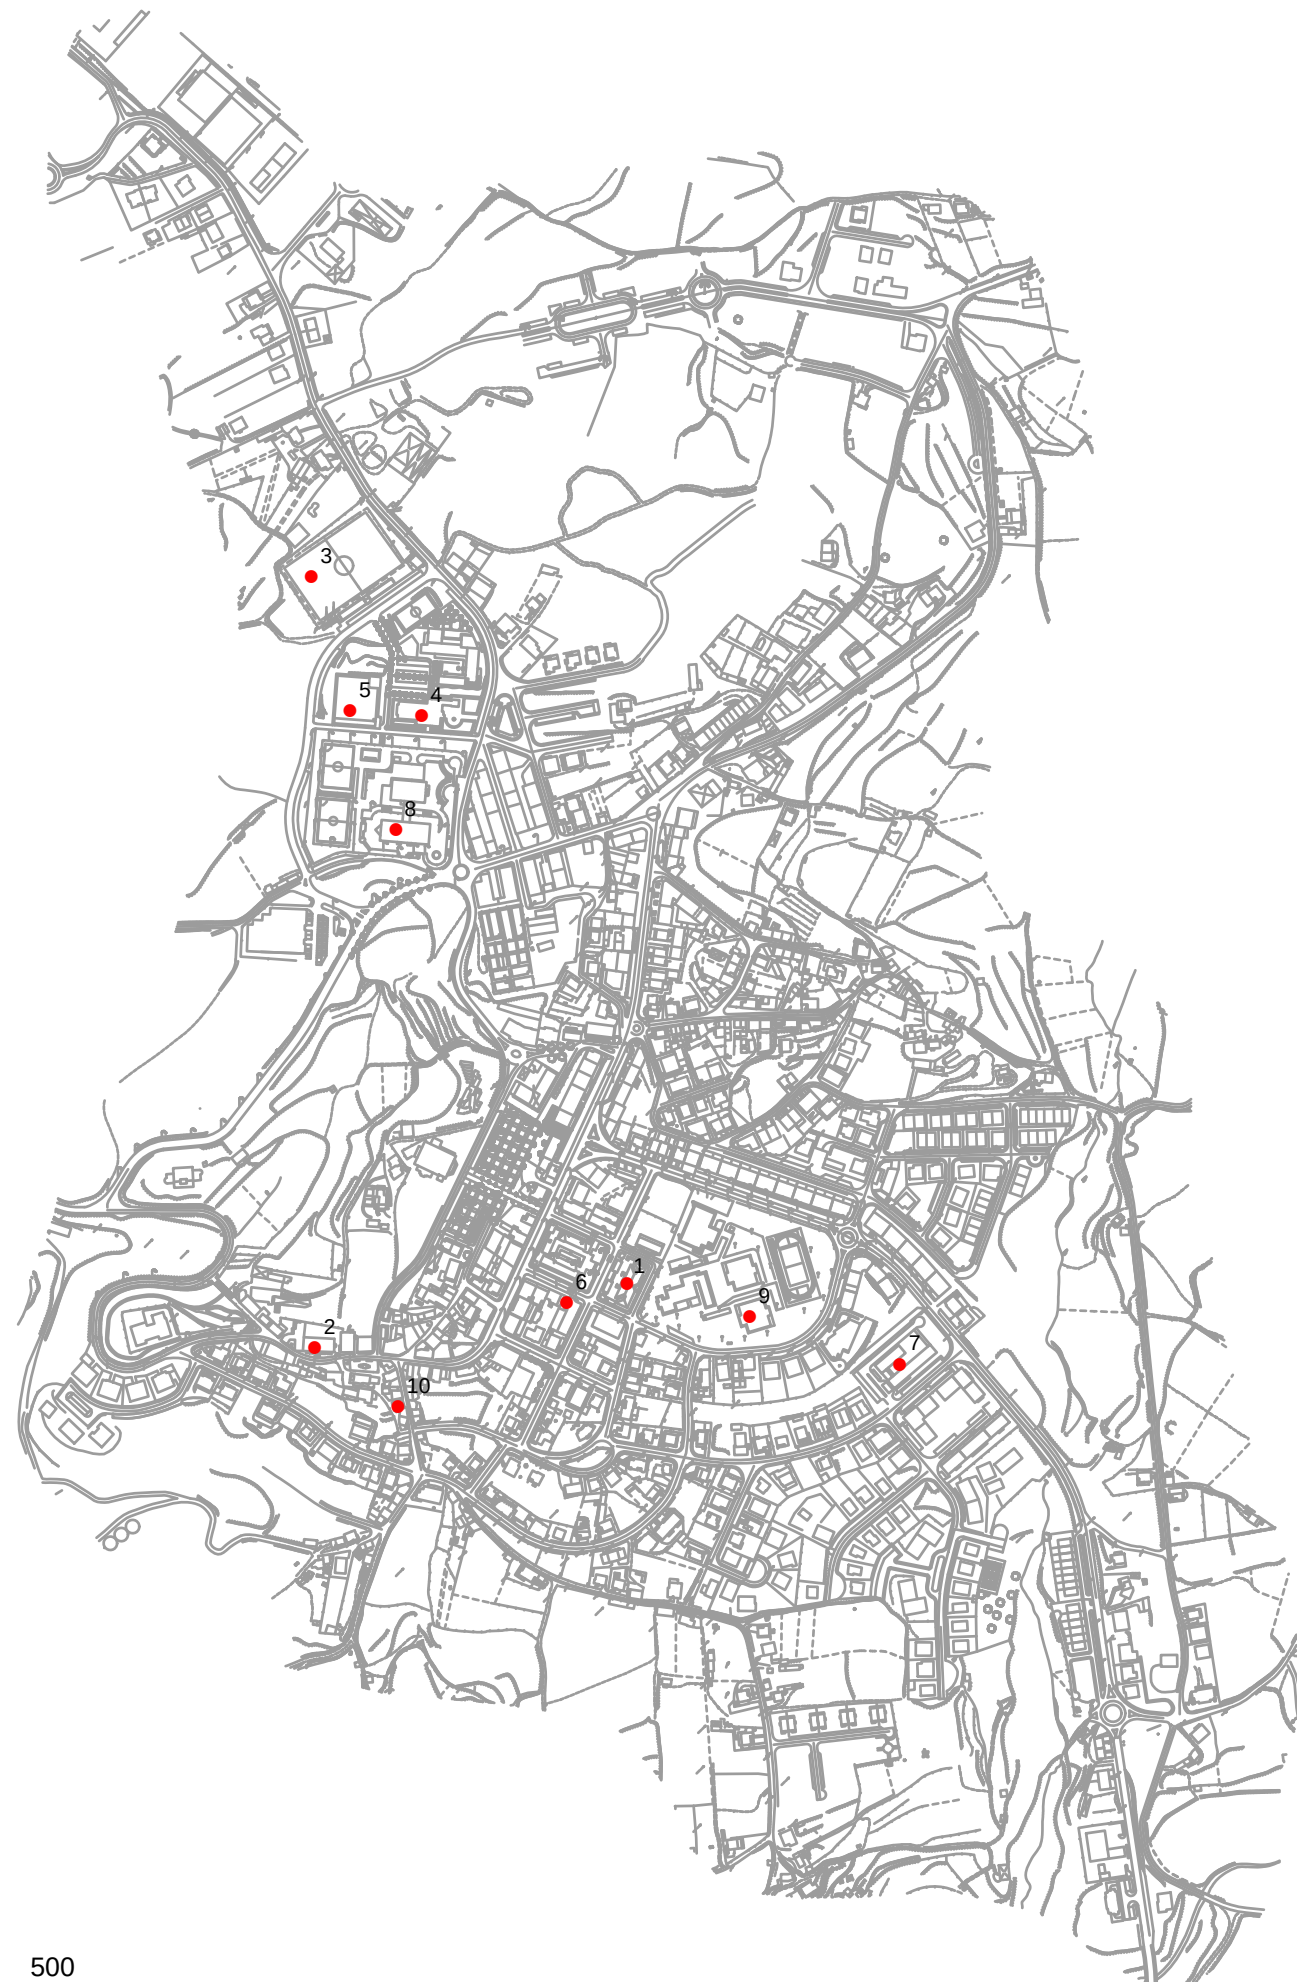
Em seguida, na **Planta 02** são apresentados os Equipamentos existentes na área de intervenção prioritária.

## Equipamentos

- 1 - Câmara Municipal
- 2 - Biblioteca Municipal
- 3 - Estádio Municipal
- 4 - Piscinas Municipais
- 5 - Pavilhão Gimnodesportivo
- 6 - Cine-Teatro
- 7 - Centro de Saúde
- 8 - Escola EB 2,3 de Sátão
- 9 - Escola Secundária Frei Rosa Viterbo
- 10 - Museu

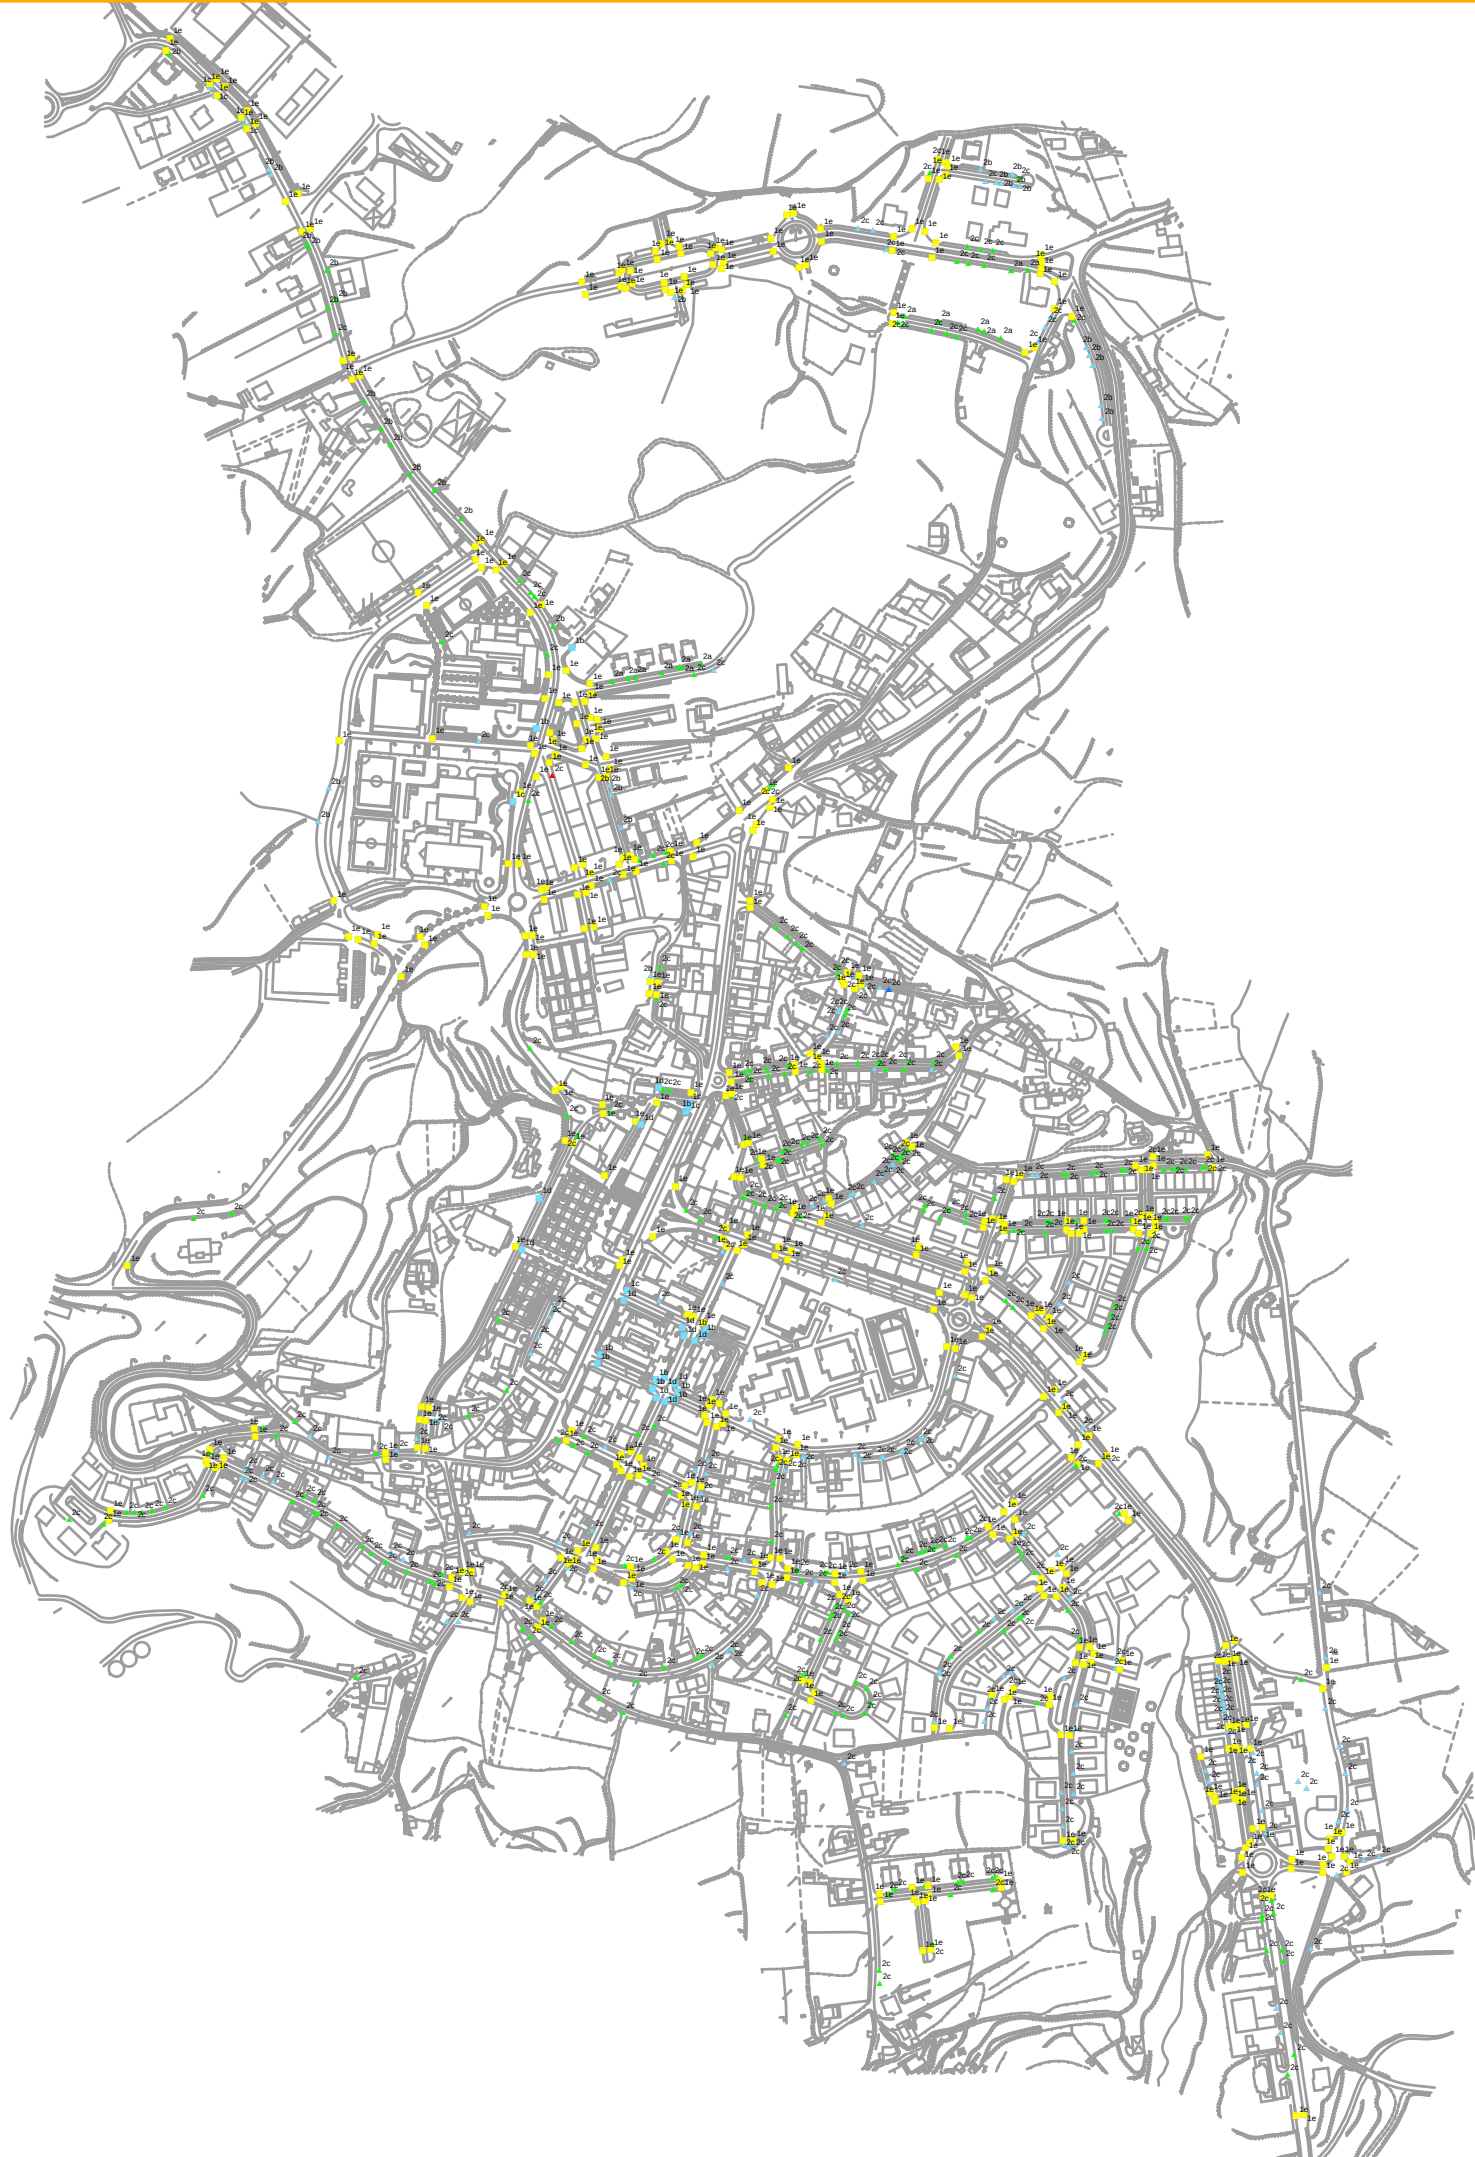
Em seguida, na **Planta 08** são apresentados os Rebaixamentos para Veículos e para Peões na Área de Intervenção Prioritária.

## Rebaixamentos para Peões e para Veículos

- 1a - Rebaixamento para peões 120
  - 1b - Rebaixamento para peões Barca
  - 1c - Rebaixamento para peões depressão no passeio
  - 1d - Outros rebaixamentos para peões
  - 1e - Inexistência de rebaixamento para peões
  - 1f - Passadeira Sobreelevada
  - 2a - Rebaixamento para veículos 20/40/60
  - 2b - Rebaixamento para veículos Barca
  - 2c - Outros rebaixamentos para veículos
  - 2e - Inexistência de rebaixamentos para veículos
- 
- Bem desenhado e bem localizado
  - Mal desenhado e mal localizado
  - Mal localizado
  - Mal desenhado
  - Inexistência

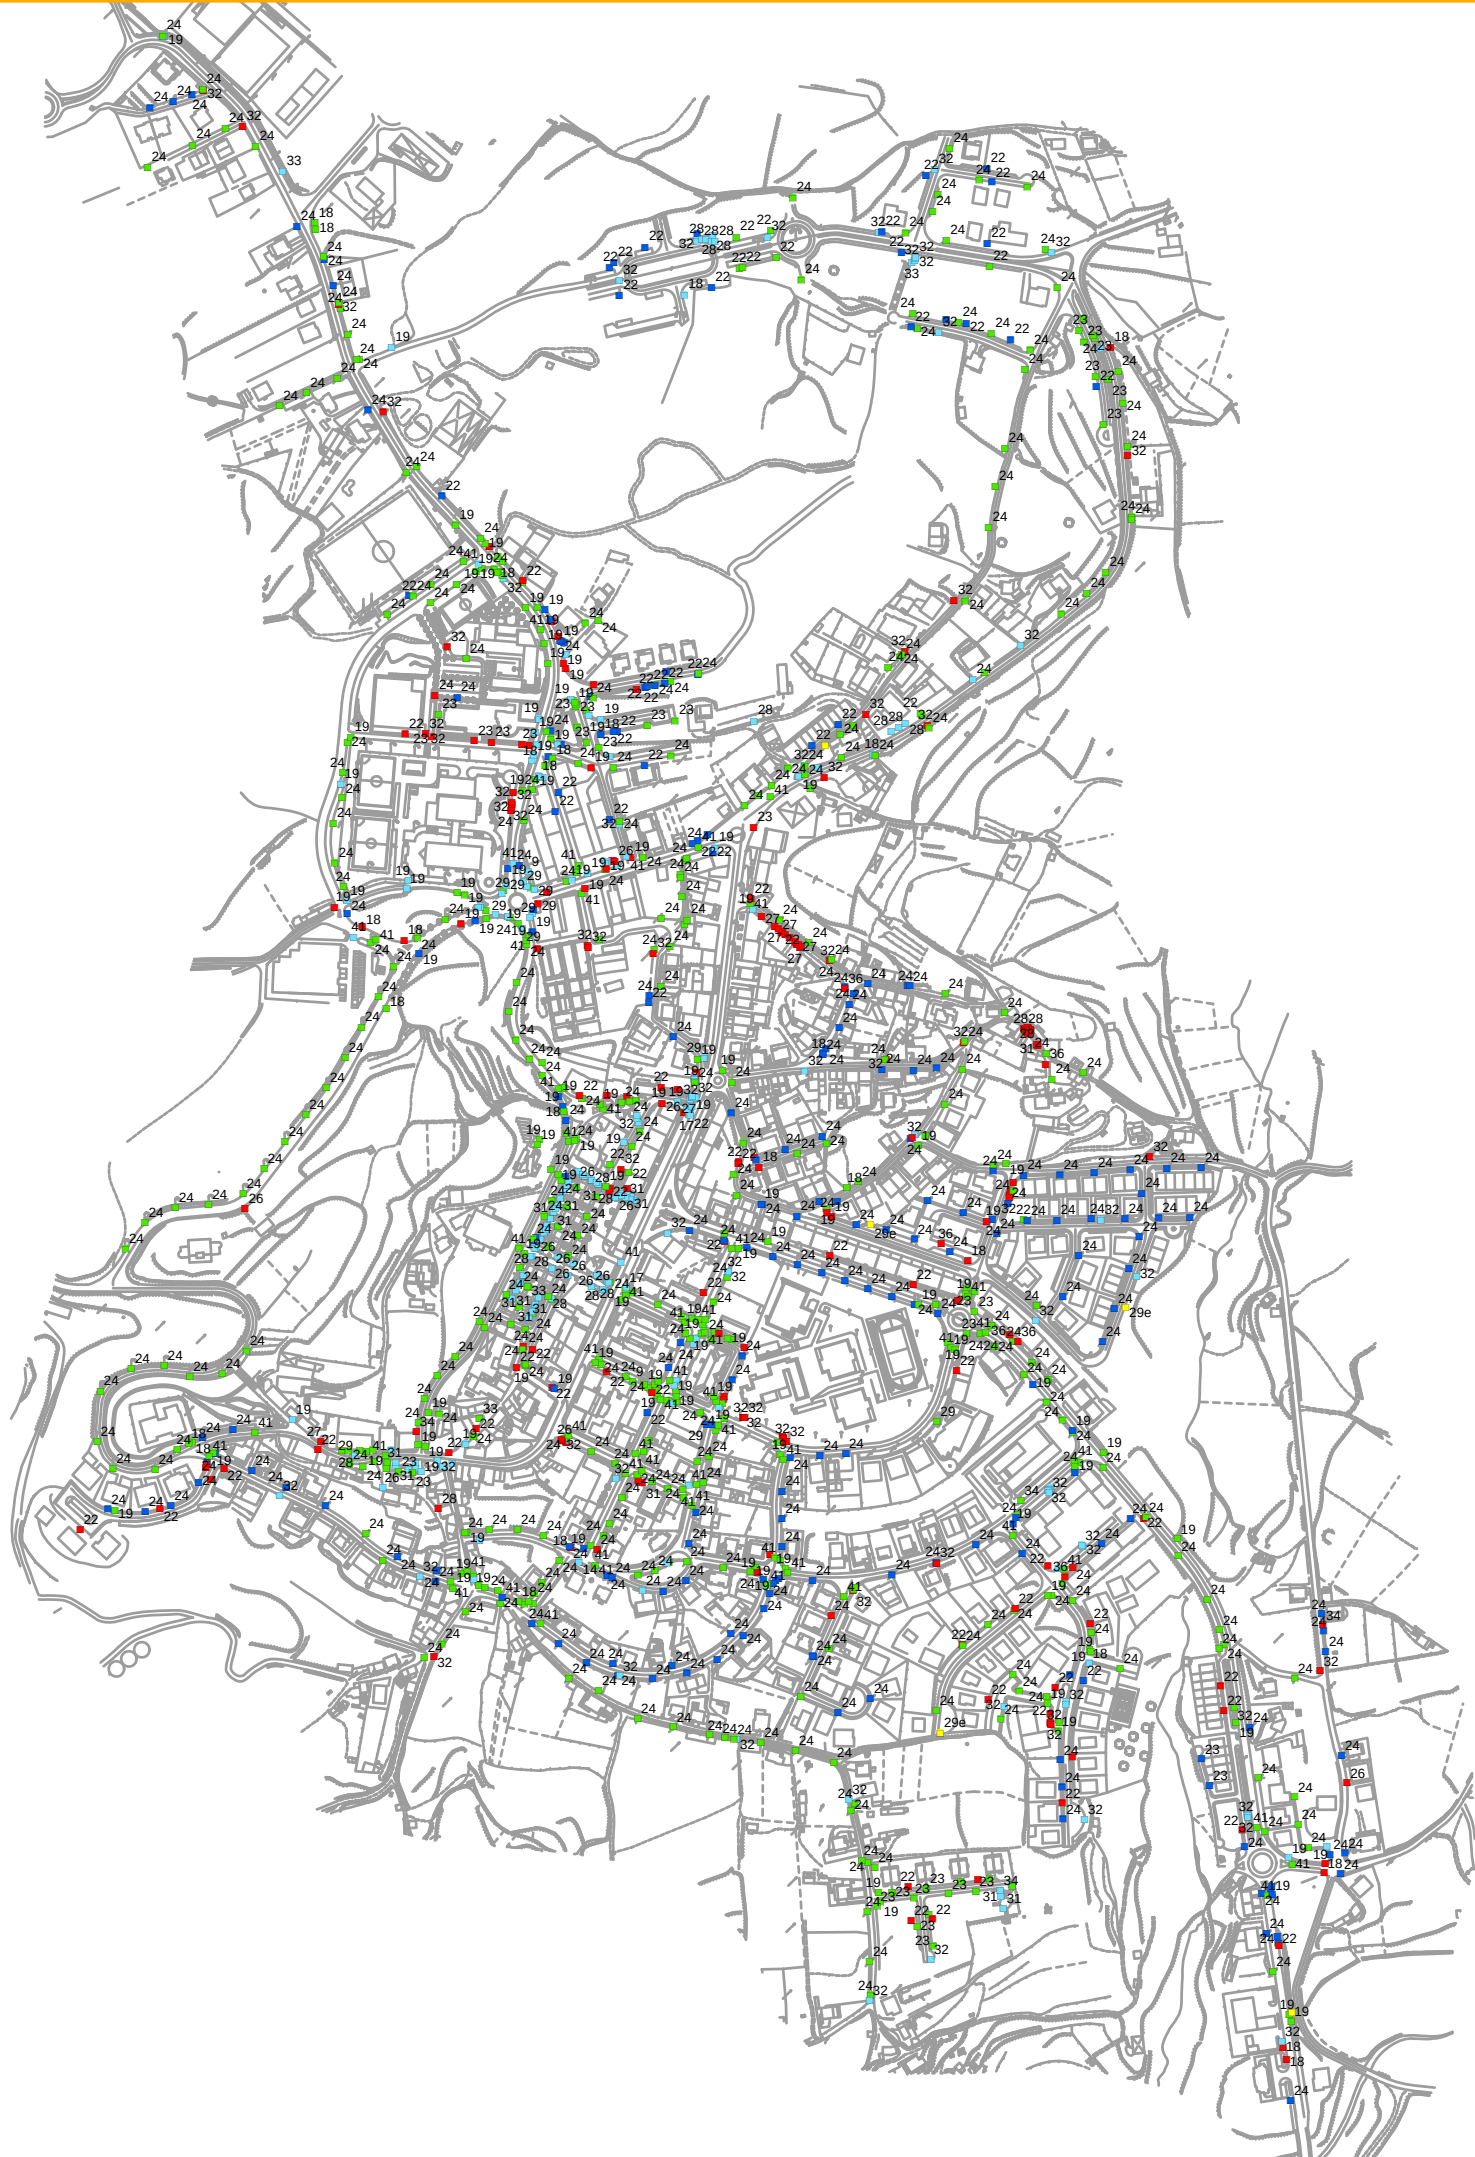
Em seguida, na **Planta 10** são apresentados os Elementos de Mobiliário Urbano da Área de Intervenção Prioritária.

Mobiliário Urbano

- 9 - Cabine / Telefone Público
- 10 - Marco / Caixa CTT
- 11 - Parquímetro
- 12 - WC Público Acessível
- 13 - Poste de Paragem
- 14 - Abrigo de Passageiros
- 15 - Esplanada
- 17 - Mupi
- 18 - Letreiro
- 19 - Sinal de Trânsito
- 20 - Semáforo
- 21 - Semáforo Sonorizado
- 22 - Armário de Instalações
- 23 - Candeeiro
- 24 - Poste de Luz ou Telefone
- 25 - Luz no Solo
- 26 - Papeleira
- 27 - Pilarete
- 28 - Floreira
- 29 - Guarda-Corpo
- 29e - Inexistência de Guarda-Corpo
- 31 - Banco / Mesa
- 32 - Contentor Lixo
- 33 - Bebedouro / Fonte
- 34 - Boca de Incêndio
- 35 - Parque Infantil
- 36 - Plantas não Podadas
- 37 - Estacionamento Bicicletas
- 38 - Pilaretes dissuadores estacionamento
- 39 - Chuveiro / Lava pés
- 41 - Passagem para Peões
- 45 - Quiosque
- 46 - Contentor Subterrâneo
- 47 - Campo de Jogos
- 48 - WC Público

- Bem desenhado e bem localizado
- Mal desenhado e mal localizado
- Mal localizado
- Mal desenhado
- Inexistência
