# **PLANO DE SOLUÇÕES INTEGRADAS DE ACESSIBILIDADE PARA TODOS**

## **VOLUME VI PLANO DE ACESSIBILIDADE NA COMUNICAÇÃO**

**Porto, Novembro de 2011**

## VI. PLANO DE ACTUAÇÃO NA COMUNICAÇÃO

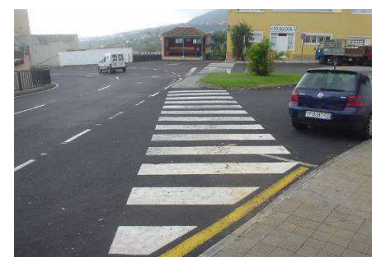
Se o traçado da passadeira não for retilíneo e houver necessidade de cruzar a rua na diagonal, deve prestar-se especial atenção às dificuldades que podem ter as pessoas invisuais ou que possuam dificuldades visuais. Existem duas opções para sinalizar estas passadeiras: podem colocar-se bandas delimitadoras em cada um dos lados ou pode elevar-se toda a superfície da passadeira.

*Exemplo de passadeira diagonal  
correctamente sinalizada*

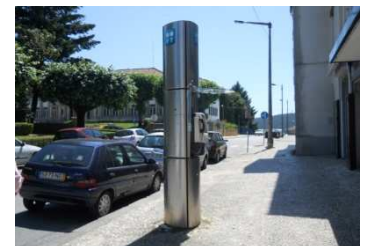
Na área de intervenção não existem passadeiras com semáforos. Em vias de circulação automóvel em que se regista uma maior intensidade de tráfego não existe nenhum elemento de pacificação do trânsito para segurança dos peões, tal como a sinalização através de semáforos, como por exemplo na Rua José de Frias

Nas áreas de intervenção não existem passadeiras com semáforos enquanto elementos de pacificação de tráfego para segurança dos peões como, por exemplo, na Rua José de Frias Ribeiro.

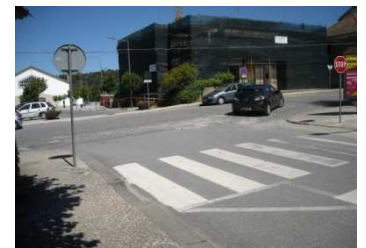
Nenhuma das passadeiras da área analisada obedece às regras da acessibilidade. Nenhuma delas é sobrelevada, o que seria um elemento pacificador do trânsito e, consequentemente, de segurança para os peões. Existem, no entanto, em muitas passadeiras analisadas rebaixamento nos lances dos passeios de ambos os lados da via que não são acessíveis, uma vez que não abrangem toda a largura da passadeira, como é o caso da existente numa travessa da Praça Paulo VI. Quer no caso em que existem rebaixamentos, quer no caso dos passeios onde não existem, verifica-se a ausência de pavimento diferenciado encaminhador para invisuais.

Numa passadeira da Travessa Paulo VI, existe rebaixamento no lance mas não abrange toda a largura da passadeira e no passeio não existe pavimento diferenciado encaminhador para invisuais.

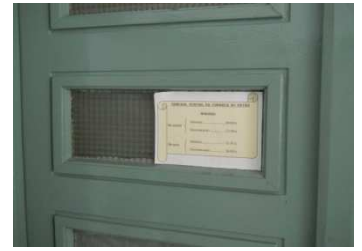
Nos edifícios analisados registámos em muitas das situações que o sistema de abertura das portas não se efetua para o exterior mas sim para o interior, o que dificulta ou mesmo impossibilita o movimento de um utilizador que se desloque em cadeira de rodas, como é o caso do Tribunal Judicial da Comarca de Sátão,

No Tribunal Judicial da Comarca de Sátão, sediado no edifício da Câmara Municipal, o sistema de abertura da porta efetua-se para o interior, o que dificulta o movimento de um utilizador em cadeira de rodas.

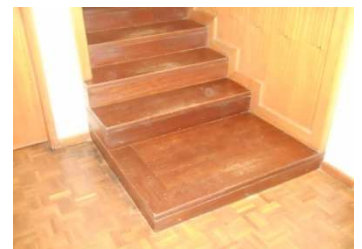
Em nenhuma escada ou degraus isolados de todos os edifícios estudados encontrámos pavimento com faixas sinalizadoras transversais de tipo “aviso” em toda a largura no início e no final dos mesmos. Este facto traduz graves dificuldades de acessibilidade aos edifícios municipais por parte de pessoas com limitações visuais, tendo nós registado mesmo situações que constituem um verdadeiro perigo não só para pessoas com estas dificuldades mas para qualquer cidadão. É o caso das escadas da Biblioteca Municipal que não têm qualquer sinalização de tipo “aviso” nem qualquer corrimão de apoio. Todos os degraus são constituídos por material derrapante, ao contrário do que é aconselhável, e que aumenta o perigo para quem tem que as utilizar, tornando-as mesmo inacessíveis a pessoas invisuais.

As escadas da Biblioteca Municipal não têm qualquer sinalização de tipo “aviso” nem qualquer corrimão ou apoio nos primeiros degraus, o que constitui um verdadeiro perigo para qualquer pessoa.

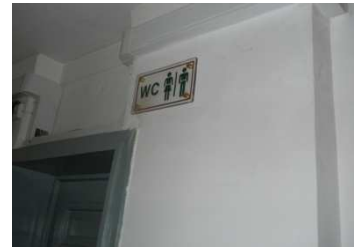
As instalações sanitárias estão sinalizadas nos edifícios analisados. Na sua maioria, a sinalização utilizada apresenta pictogramas internacionalmente reconhecidos, não estando, no entanto, afixados do lado direito da porta mas no cimo desta, o que impede a sua perceção a pessoas com dificuldades de visão, como é o caso da

A sinalização do WC no edifício da Câmara Municipal apresenta os pictogramas internacionalmente reconhecidos, mas está afixado acima da porta o que impede a sua perceção a pessoas com dificuldades de visão.

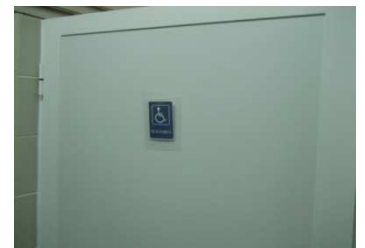
À exceção do edifício da Piscina Municipal, não existem nos restantes instalações sanitárias para pessoas com dificuldades motoras. No entanto, no caso da Piscina Municipal a sua sinalização, com o pictograma internacionalmente reconhecido, está afixada na porta, o que impede a sua perceção quando esta se encontra aberta.

O pictograma internacionalmente reconhecido está afixado na porta das instalações sanitárias para pessoas com mobilidade condicionada, o que impede a sua perceção quando a mesma se encontra aberta, no edifício da Piscina Municipal.

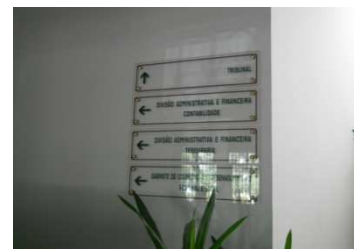
Os painéis ou placas informativos não se encontram diretamente iluminados e surgem exemplos em que os mesmos são compostos por material refletor, o que pode encandear qualquer pessoa. Neste contexto, pode referir-se o painel em acrílico de identificação de serviços na Câmara Municipal.

Painel em acrílico de identificação de serviços na Câmara Municipal é refletor, o que pode encandear qualquer pessoa.

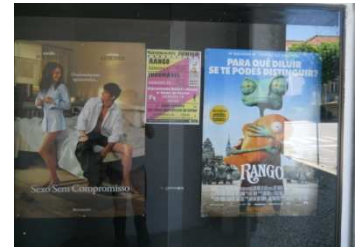
No caso dos painéis ou cartazes de informação sociocultural e outros, estes apresentam, em geral, caracteres de maiores dimensões e com maior contraste com o fundo, de forma a chamar mais a atenção dos utilizadores dos espaços. No entanto, isso nem sempre acontece, sendo esta uma responsabilidade dos promotores que devem exigir a informação com as características mínimas de acessibilidade, e também dos editores contratados que devem cumprir as normas estipuladas por lei.

**Cartazes de índole sociocultural afixados no Cine Teatro cumprem alguns dos itens gráficos de acessibilidade, mas ainda mantém falhas que os tornam pouco acessíveis a pessoas com problemas de visão.**
